石屏县第二人民医院建设项目

# 水土保持设施验收报告

建设单位：云南云投医疗扶贫开发石屏有限责任公司

编制单位：海南云端环境咨询有限公司

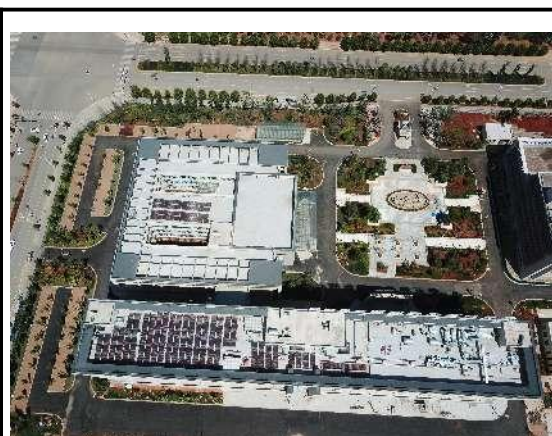
图 1 综合楼

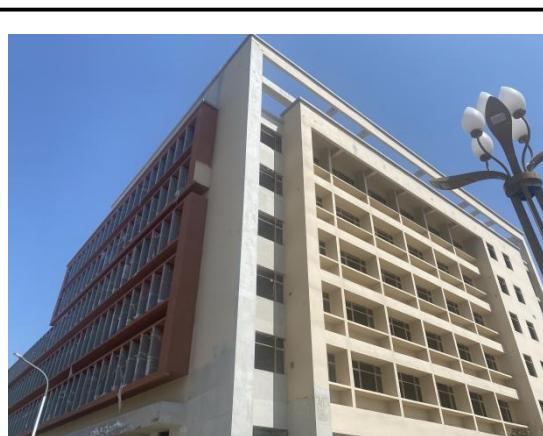
图 2 老年护理院综合楼

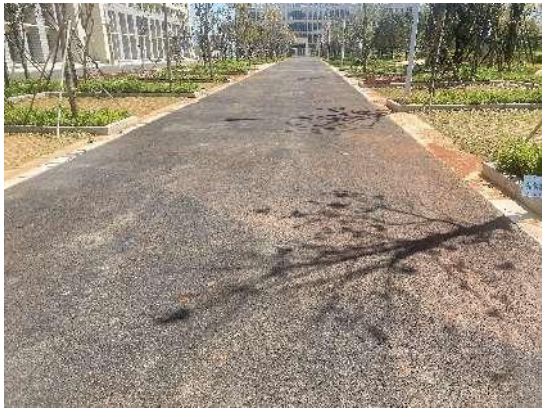
| 图 3 场内道路现状（一） | 图 4 场内道路现状（二） |

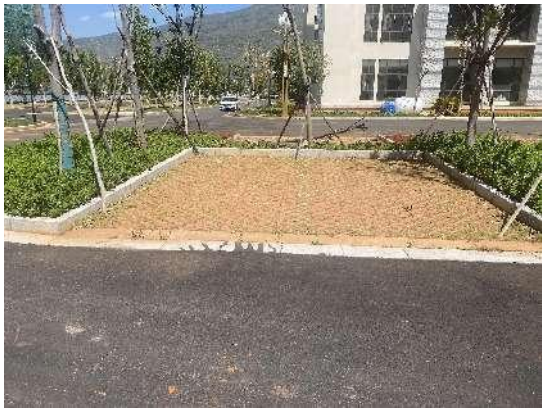
| 图 5 植草砖停车位 | 图 6 雨水管网 |

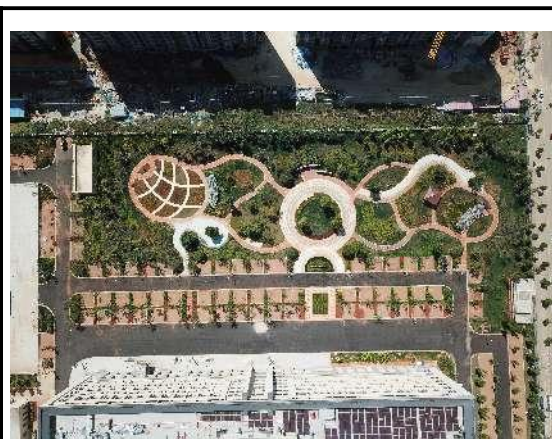
景观绿化区现状已被绿化植被覆盖，植被长势良好，无明显水土流失产生。

图 7 项目区内绿化现状（一）

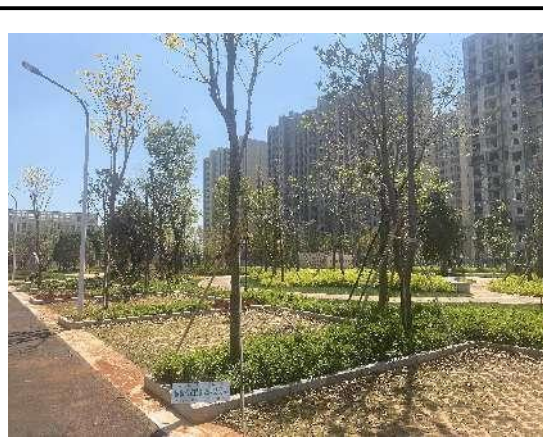
图 8 项目区内绿化现状（二）

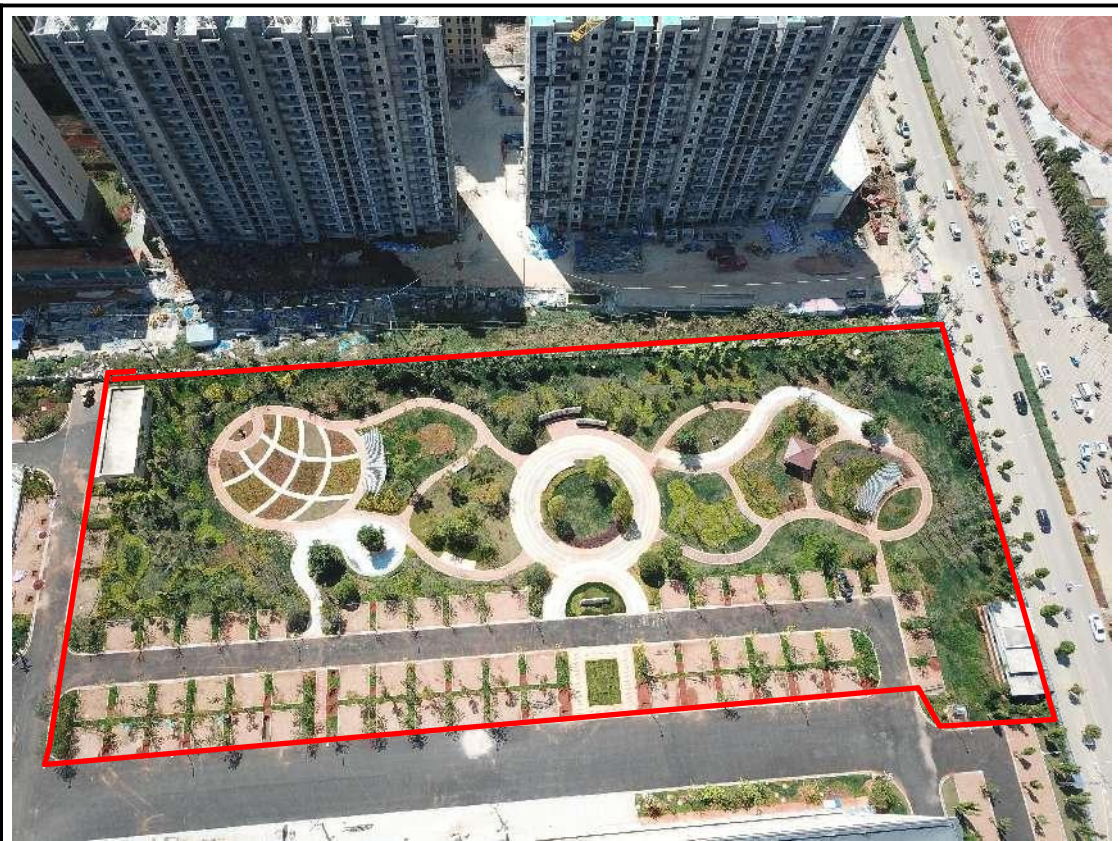
根据实际现场监测得知，该块预留用地于2020年12月部分场地改为铺设植草砖停车位及人行道的规划，故预留用地区占地减少 $0.30\text{hm}^2$ ，道路硬化区面积增加 $0.30\text{hm}^2$ ，2021年9月其余场地均实施植被绿化，景观绿化区面积增加 $0.82\text{hm}^2$ 。

图 9 预留用地区改为绿化及硬化

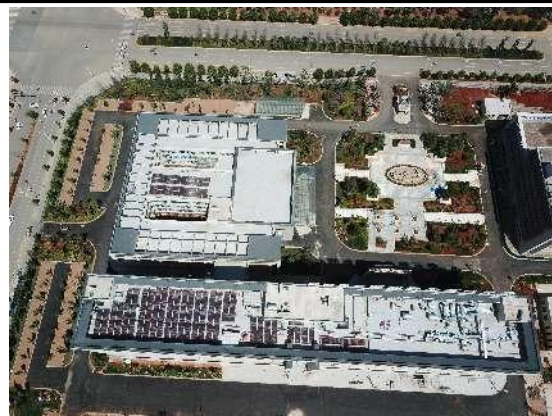
图 1 综合楼

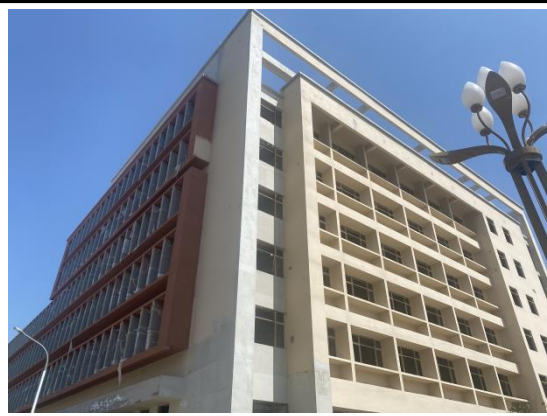
图 2 老年护理院综合楼

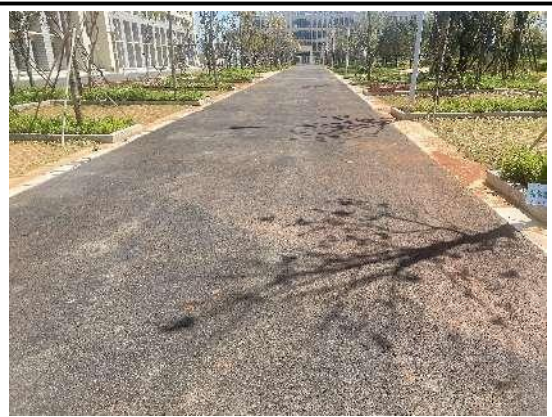
图 3 场内道路现状（一）

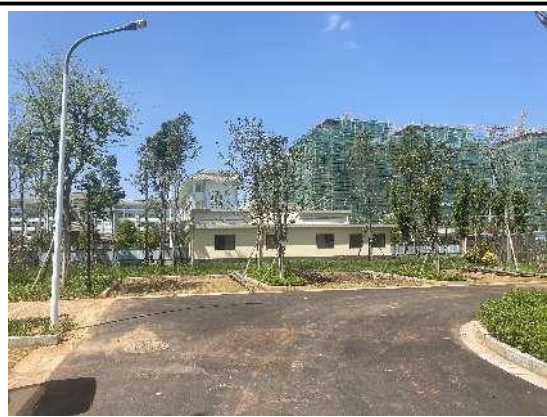
图 4 场内道路现状（二）

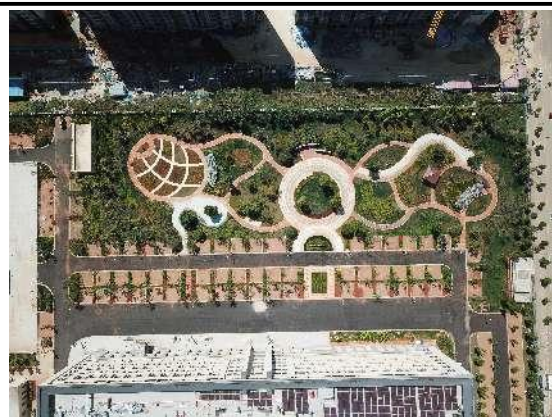
图 5 项目区内绿化现状（一）

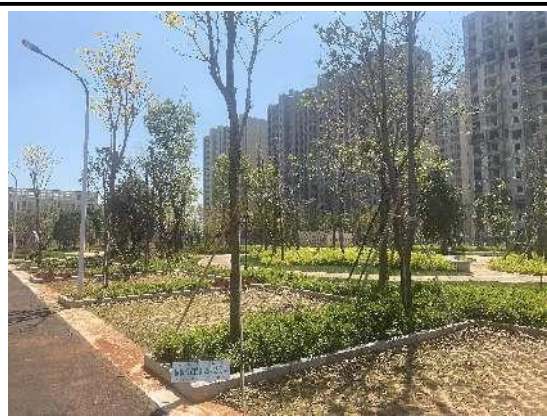
图 6 项目区内绿化现状（二）

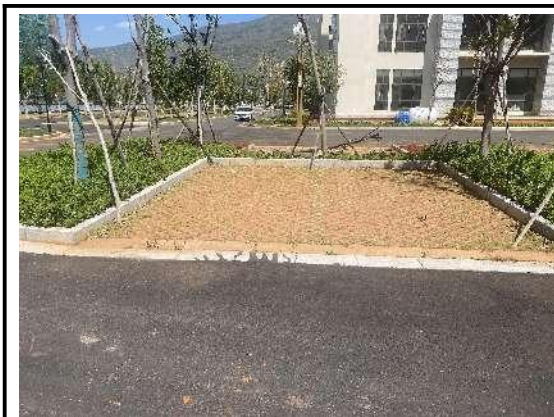
图 7 植草砖停车位

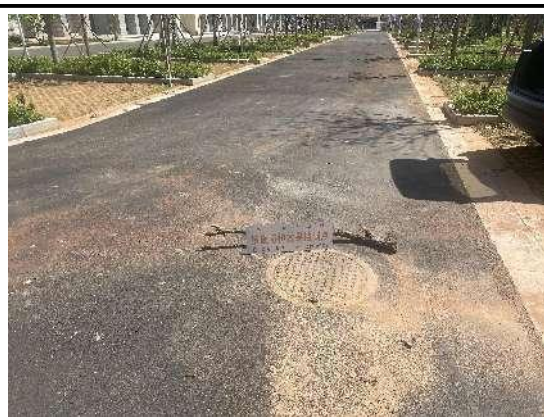
图 8 雨水管网
