# 石屏县第二人民医院建设项目 水土保持监测总结报告

建设单位：云南云投医疗扶贫开发石屏有限责任公司

监测单位：云南树风科技发展有限公司

二〇二二年 五 月

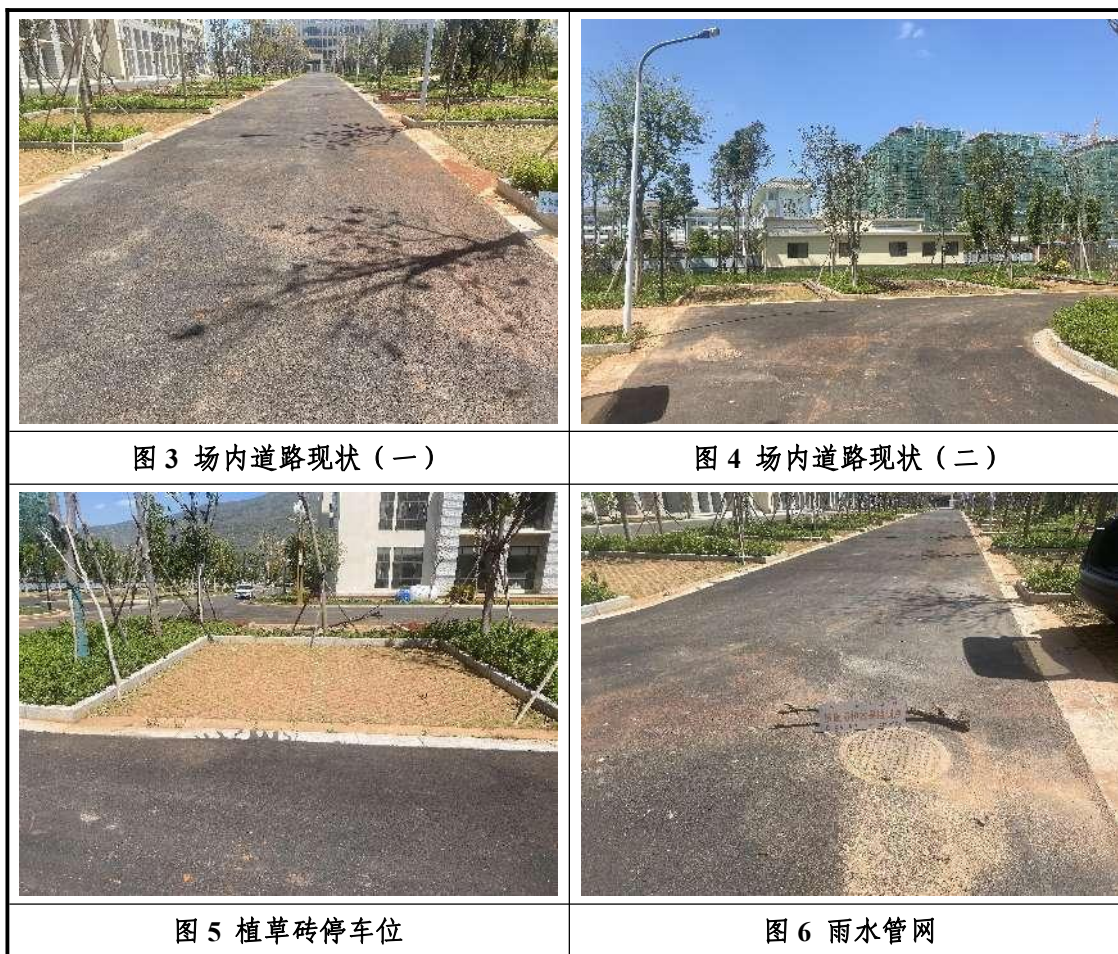
根据现场调查，预留用地区原本作为后期医院外科大楼的建设场地，但是于 2020 年 12 月该区部分场地已布设了植草砖停车位及人行道的规划，故预留用地区占地减少  $0.30\text{hm}^2$ ，道路硬化区增加  $0.30\text{hm}^2$ ，目前占地面积为  $1.74\text{hm}^2$ 。

| 序号 | 项目组成 | 设计情况 | 实际情况 | 变更内容 |
|---|---|---|---|---|
| 1 | 场内道路 | 路面为 C30 混凝土结构，项目区主干道作为人行道设计路面宽 6m，总长约 1031m，占地面积 $0.62\text{hm}^2$ | 实施沥青混凝土场内道路 1283m，路面宽 6m，占地 $0.77\text{hm}^2$ | 占地面积增加 $0.15\text{hm}^2$ |
| 2 | 室外停车位 | 占地面积 $0.14\text{hm}^2$ ，全部植草砖硬化，机动车停车位 135 个 | 占地面积 $0.29\text{hm}^2$ ，全部植草砖硬化，机动车停车位 290 个 | 占地面积增加 $0.15\text{hm}^2$ |

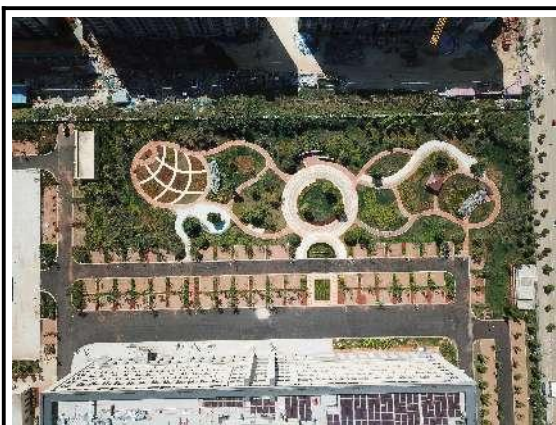
图 7 项目区内绿化现状（一）

景观绿化区现状已被绿化植被覆盖，植被长势良好，无明显水土流失产生。2021 年 9 月预留用地区部分场地实施植被绿化，占地面积纳入景观绿化区内，故绿化面积增加  $0.82\text{hm}^2$ ，共  $2.21\text{hm}^2$ ，绿化率为 43.33%。

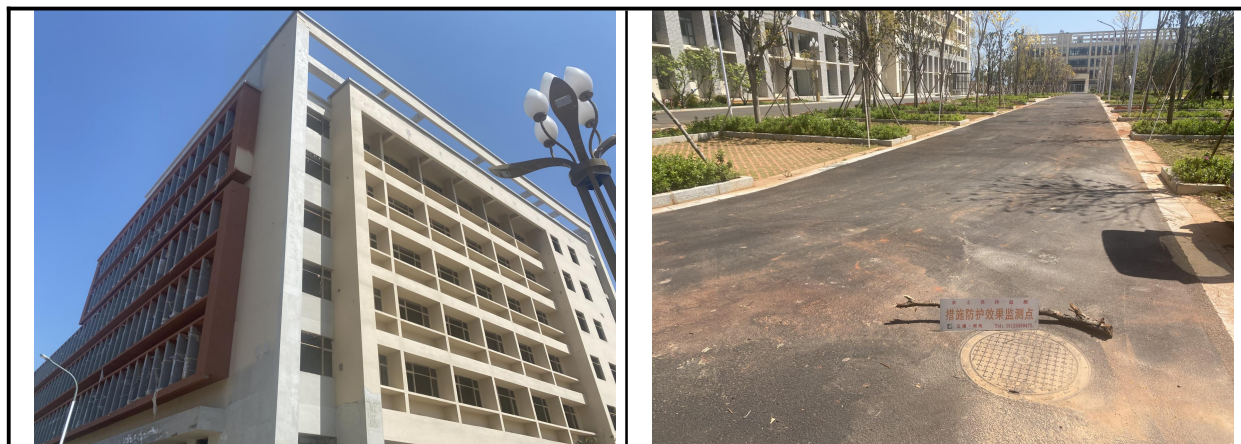
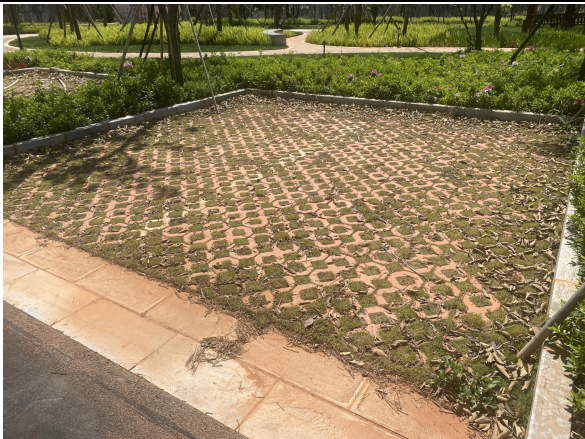
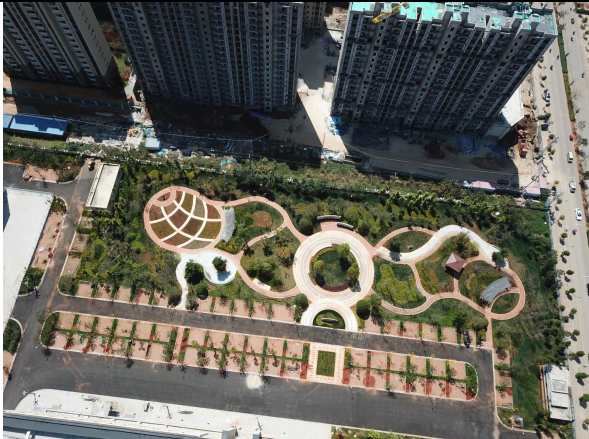
| 序号 | 监测时段/时间 | 监测点位置或监测对象 | 监测点类型 | 监测点编号 | 监测点位现状情况 | 主要监测内容 | 监测方法 |
|---|---|---|---|---|---|---|---|
| 2 | 2020 年 4 月~2022 年 3 月 | 道路硬化区 | 水土保持运行效果监测点 | 2#监测点 | 已经完工 | 排水措施及植草砖停车位运行情况 | 实地调查 |
| 3 | 2020 年 4 月~2022 年 3 月 | 景观绿化区 | 水土保持运行效果监测点 | 3#监测点 | 已经完工 | 植物措施的生长情况 | 实地调查 |

| 1#监测点 老年护理院综合楼 | 2#监测点 道路硬化及雨水管网 |
| 2#监测点 植草砖停车位 | 3#监测点 植草砖停车位 |

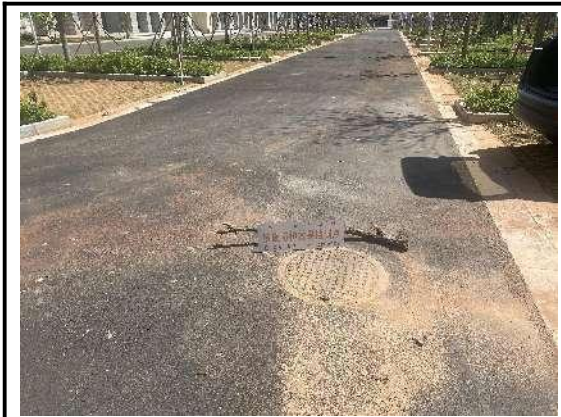
图5 雨水管网

项目区汇水经平篦式雨水口收集后沿道路周边布设的雨水管网最终汇入异龙路的市政雨水管网，雨水管采用 PE 缠绕管 DN500，项目区共埋设雨水管 832m。

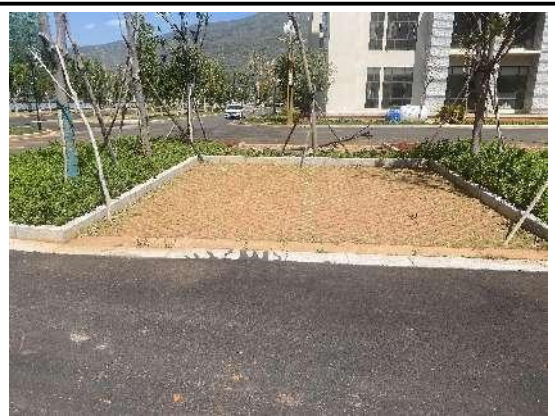
图6 植草砖停车位

室外停车位占地  $0.14\text{hm}^2$ ，全部植草砖硬化，其中机动车停车位 135 个。

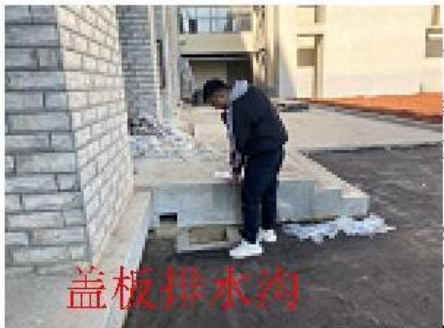
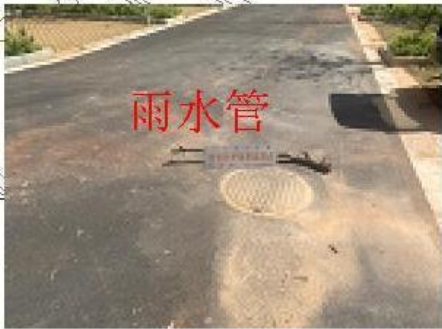
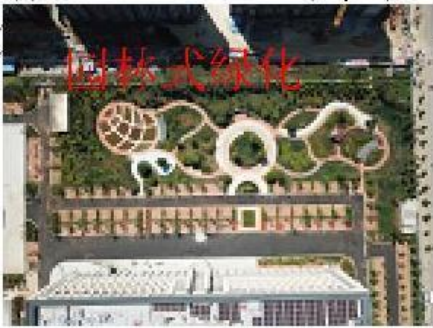
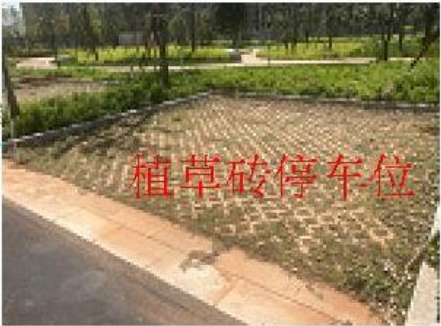
石屏县第二人民医院建设项目水土保持监测点布设及措施竣工布设图

说明：  
工程措施有：1、表土剥离约 852m<sup>3</sup>；2、覆土约 852m<sup>3</sup>；3、植草砖停车位 0.29hm<sup>2</sup>；

临时措施有：1、表土回覆约 677m<sup>3</sup>；2、集水井 5口；3、临时沉砂池 1座；4、表土回覆池 1座；5、临时覆盖 5000m<sup>2</sup>。

施工期监测点分别布设于：建筑区 1个，道路硬化区 1个，绿化区 1个，表土回覆区 1个，表土回覆池 1个。
